Studie záchrany a zpřístupnění podzemní válečné továrny v Rychnově

Podzemní dílo Nordpol podniku Getewent v Rychnově u Jablonce nad Nisou

Metoda zpracování: Kompilace dosud provedených výzkumných metod za účelem odhadu velikosti podzemních prostor a možnosti jejich explorační a záchrany.

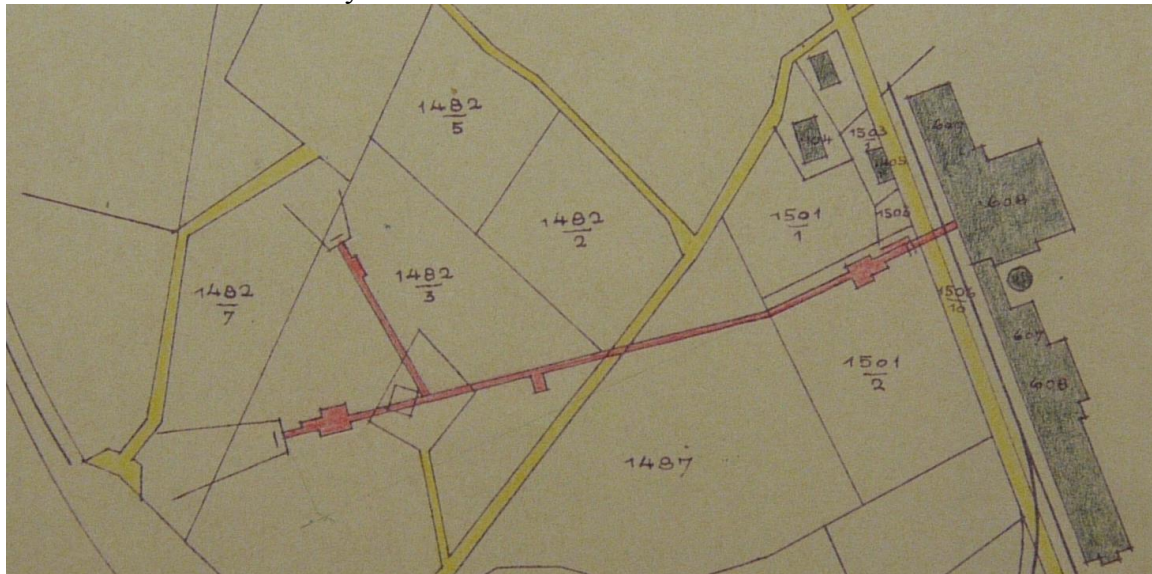
Obr. 1 Výkres projektu krytu z dubna 1944

I. etapa určená sstavební výjimkou ze 7. dubna 1944 na protiletický kryt

Celková délka štol: 300 m

Výpovědi vězňů se shodují na začátku stavby protiletického krytu v květnu 1945. Dále plán obsahuje schody u vchodu "B", které uvádí i pováleční pamětníci.

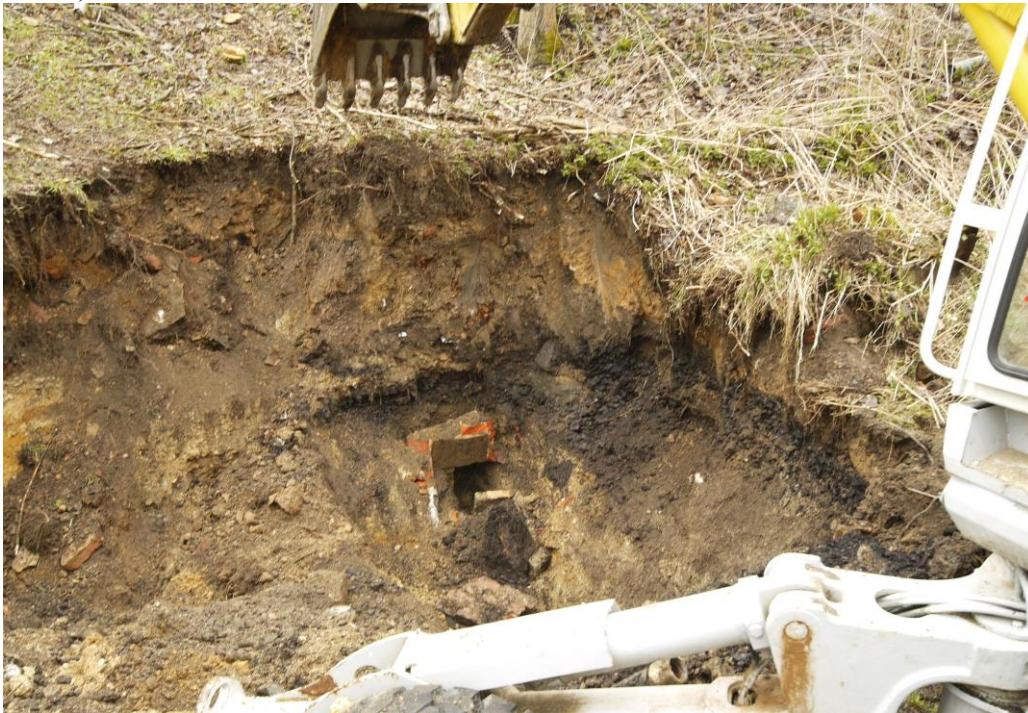
Obr. 4 Zbytky větracího komínu nad zřícenou štolou B

V rámci terénního výzkumu bylo přistoupeno ke třem výkopům v linii vchodu B a následně v linii vchodu A. U vchodu B bylo zastiženo pásmo silné destrukce vzniklé pravděpodobně nuceným zavalením vchodového objektu kombinovaného s nouzovým výlezem. Vzhledem k

vyzdění a náročnosti lze předpokládat, že část chodby B v místě výlezu byla sestřelena (viz. obr. 4).

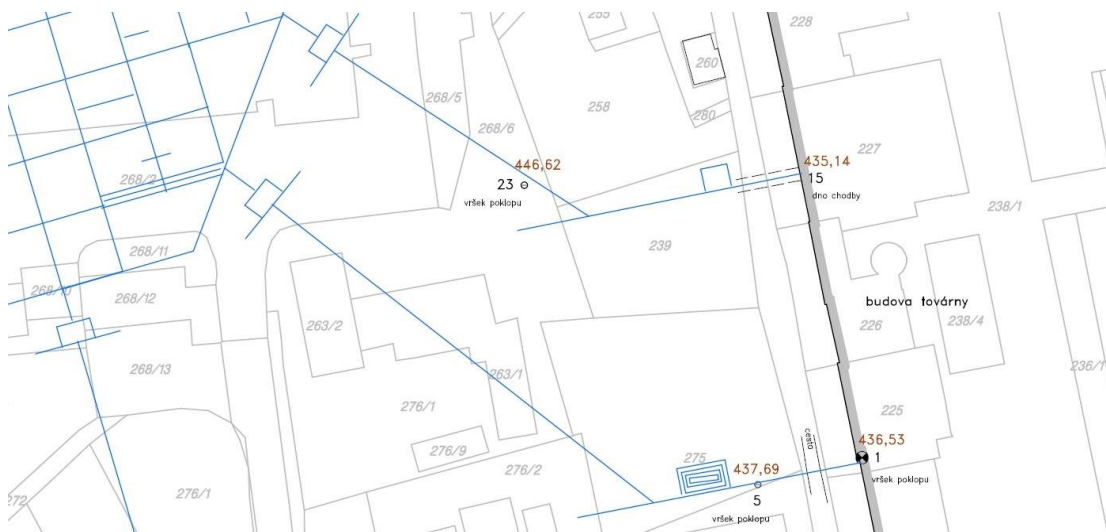
Obr. 5 Výšky vchodů, studny a čerpací šachty

V rámci dotace byla vysoutěžena firma, která zaměřila šest klíčových bodů známých projevů podzemního díla na povrch. Stěžejní pro odhad rozpracovanosti vchodů byla výška mezi vrškem poklopu studny (resp. původního nouzového výlezu) a podlahou v nedestruované části chodby B v továrně.

1. Chodba B byla propojena se studnou v místě průrazu vodovodní trubky, která byla volně uložena do štolu a následně došlo k destrukci.
2. Celé podzemní dílo bylo a je odvodňováno přes vchod A, resp. přes zával ve vchodě A. Odhad výšky počvy vchodu A je 431,5 m.n.m. (Vršek poklopu se nachází cca 3,5 m nad vodní hladinou. Voda ve štole A je nastoupána do výšky 1,5m)

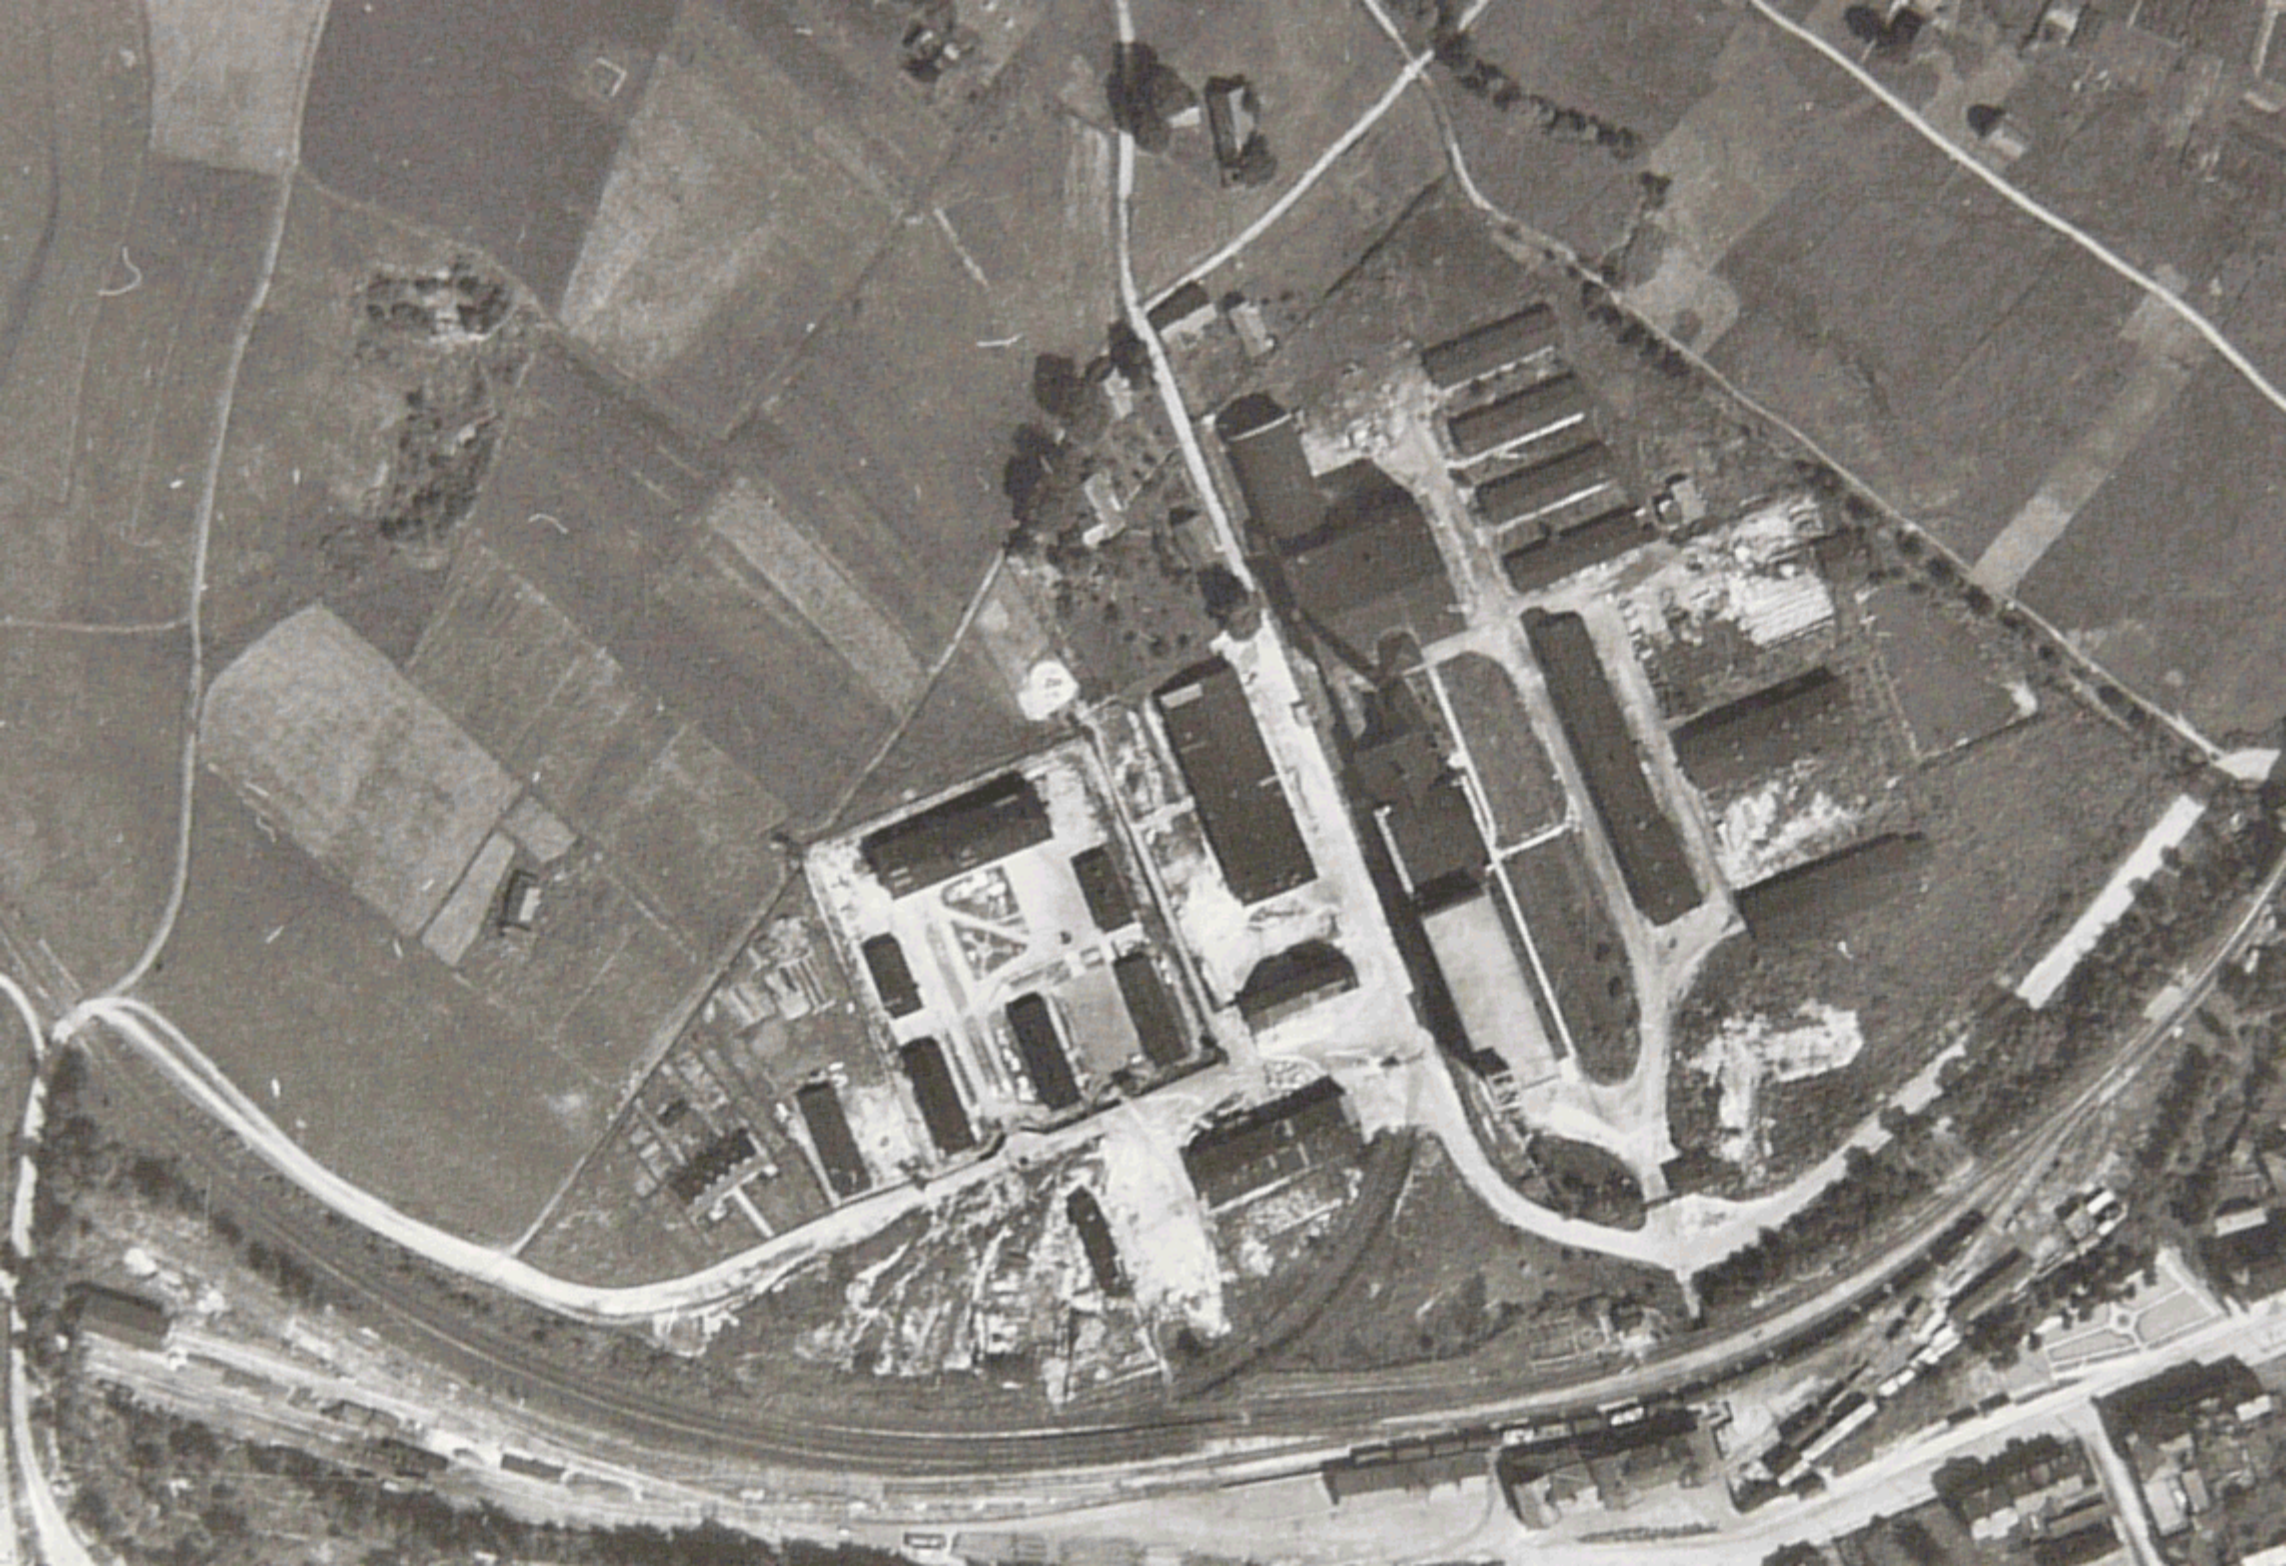
Gangway B

Gangway A

Gangway D

Gangway C

- Bauteil I + Ia
- Bauteil I
- Bauteil II

BAU- u. ZIMMERMEISTER
 ARCH. A. HOLLMANN
 REICHENAU u. GABLO

Gatowent Baufirma
 Lütthardt-Hollmann
 Ernststr. 13
 15.9.44. ef.
